岐阜県御嵩町における亜炭鉱跡の埋戻し事業

日時 2017/06/08

調査先 岐阜県御嵩町

調査対象 亜炭鉱坑道調査口(御嵩町日枝地区)

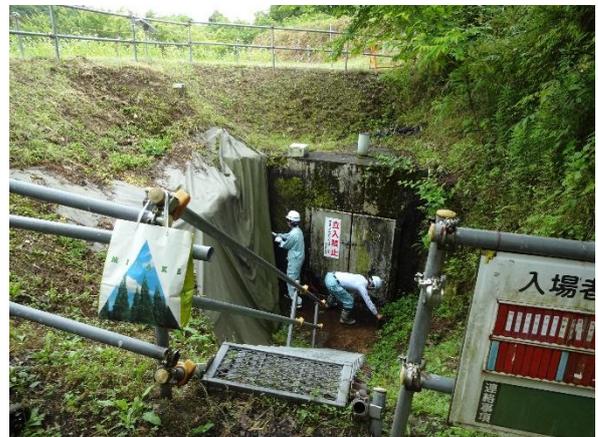
入口は炭鉱の入り口であったものではなく、たまたま陥没か何かで生じていた穴をコンクリートで固めて、扉を付けて管理している。

右 調査口入口

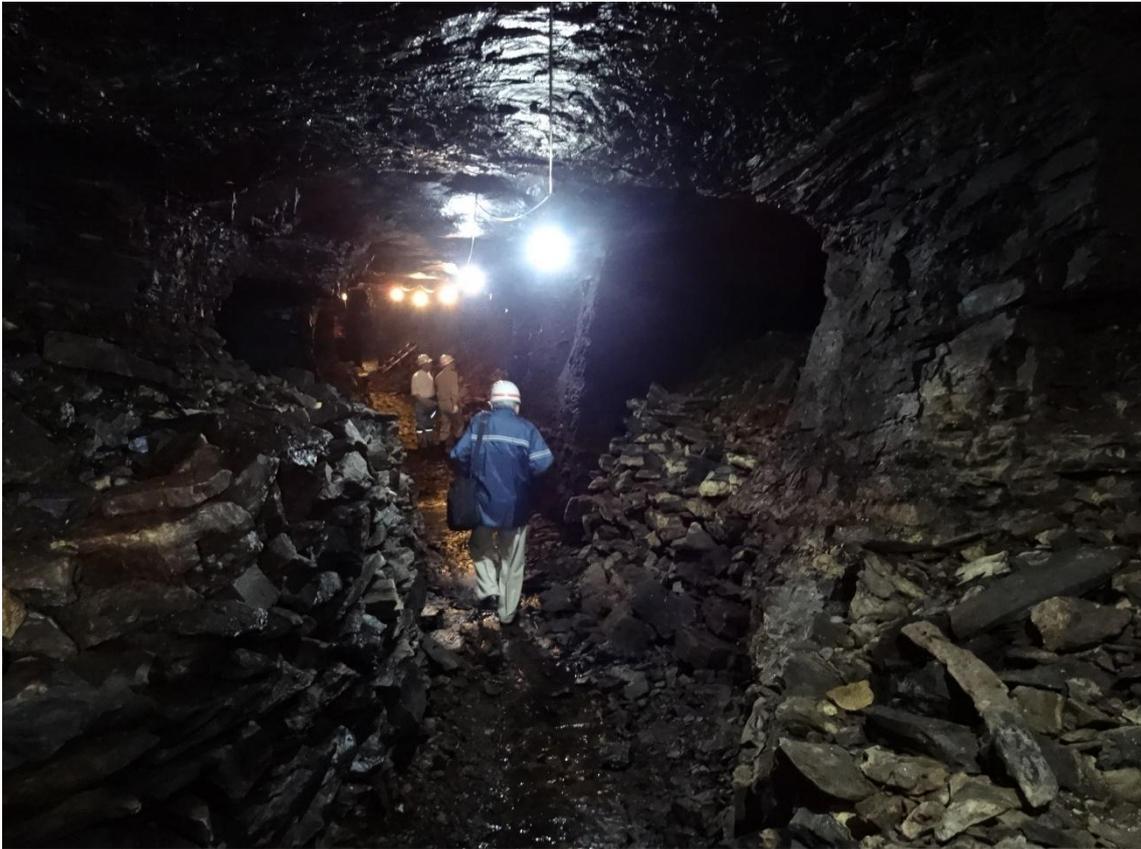
入ってすぐの空間は、天井高 2.5 メートルほどの広間の様な空間で、2~3 メートルの間隔で、太さ 1 メートルほどの残柱が並んでいる。左右前後、どちらを向いても奥に空洞が続いていて、先がどうなっているのかが見えない。

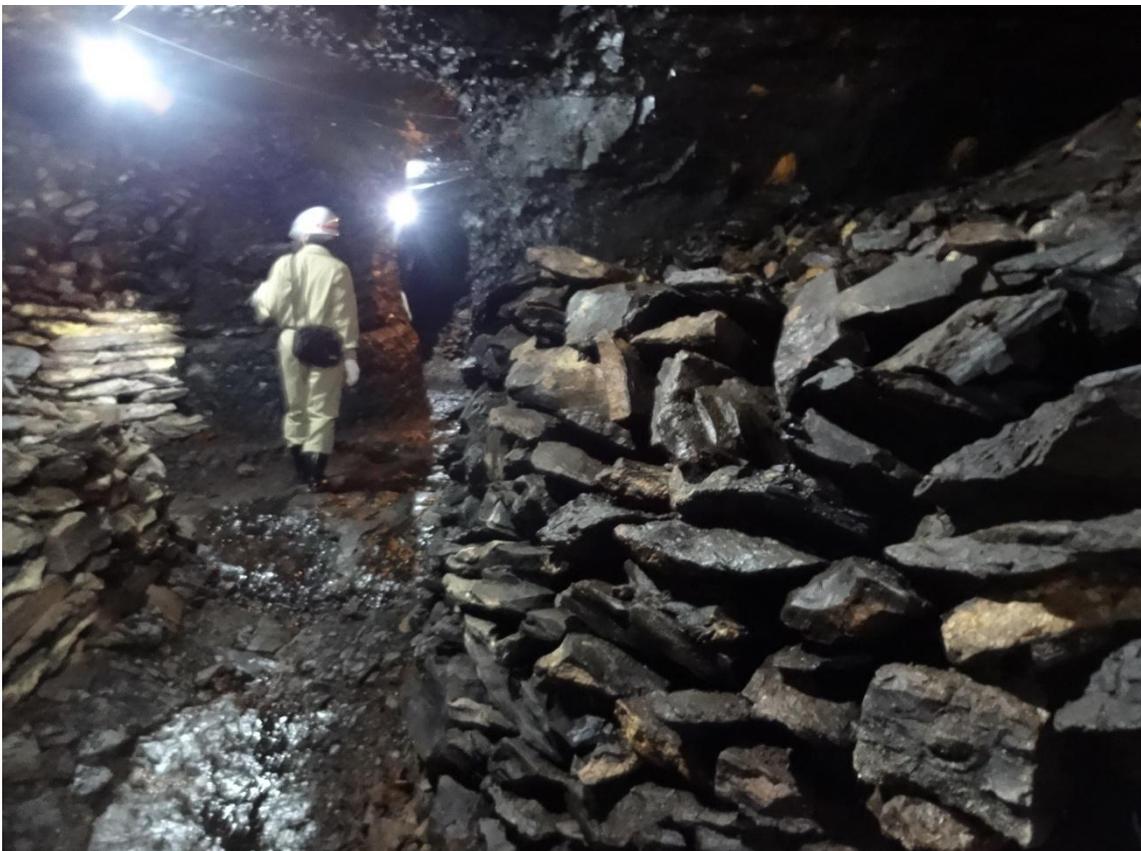
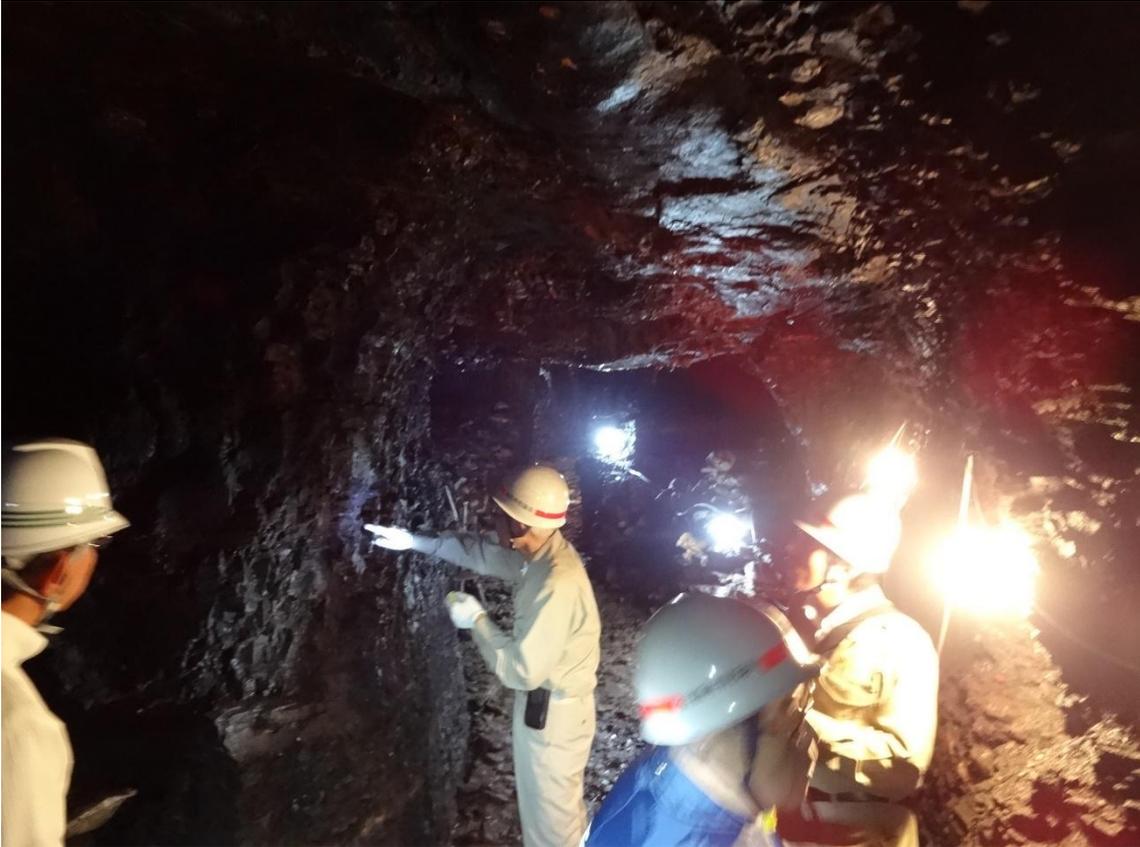
通路として確保された坑道の左右の空間も、壁ではなく、残柱が2～3メートル間隔で残っていて、奥は空洞になっている。その空洞には、ボタ(岩や売り物にならない亜炭)が積み上げられて、通路の壁のようになっている。

岩盤のまま残っている壁面も、残柱も、亜炭層そのもの。良質な亜炭がとても厚い層にて存在していることが良く分かる。

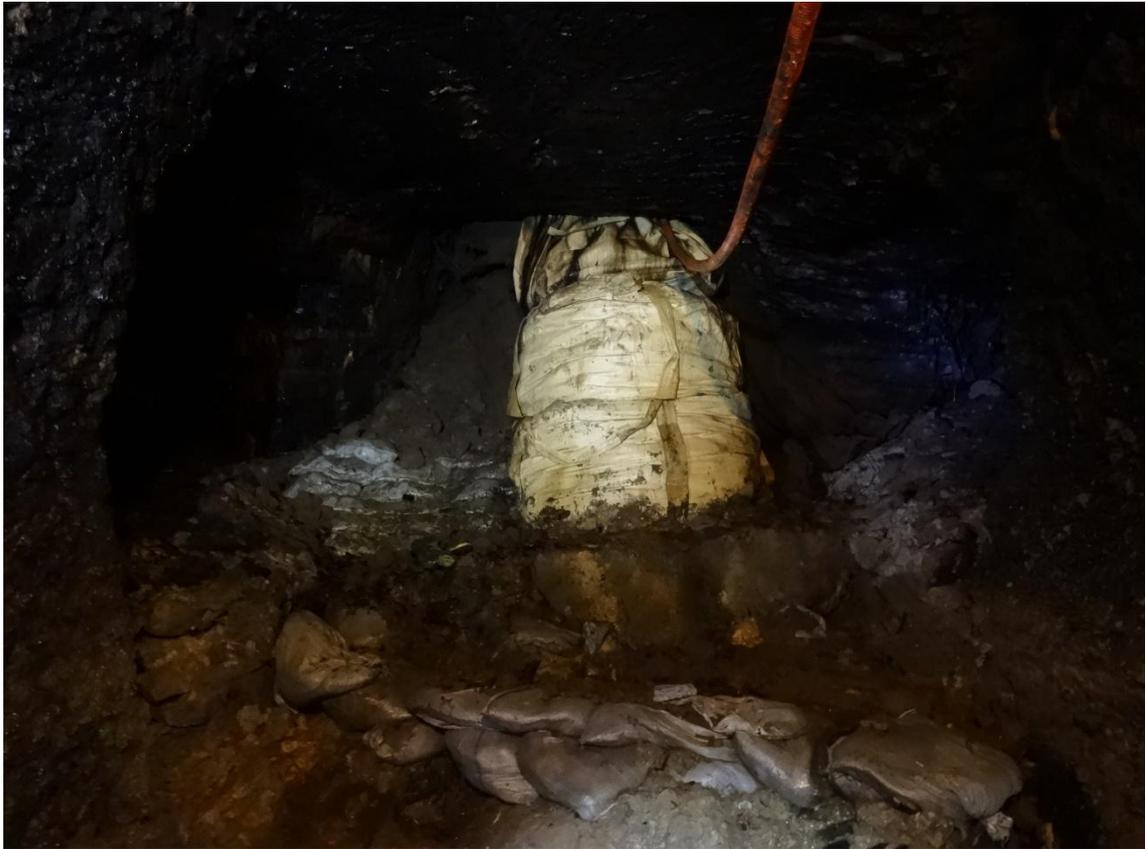
今回内部に入れた空間はせいぜい入口から100mほどだが、そのわずかな空間において、二か所の陥没箇所があった。上から土砂が落ちて、坑道内に山になっている。一か所は、それ以上の土砂流入を防ぐために、土嚢袋が置かれていたが、もう一か所は、陥没したなりのままの状態だった。「地上では、陥没して穴になっているはずだ」、との説明を受けた。

陥没箇所。土嚢袋にて土砂の流入を防いでいる。

農地や宅地などであれば、鉱害による陥没の復旧は基金にて「特定鉱害復旧事業」として行われるが、山林などの未利用地の場合は、基金事業の対象にならない。そのため、陥没して穴が開いても、開いたままの状態では放置されるとのこと。

地上は、山林の間に、狭小の農地がところどころに耕作されており、人が容易に入り込めるようになっていた。決して放置してもよいとは思えないが、内部の果てしなく続く空洞を見れば、対応は難しい事が良く分かる。
